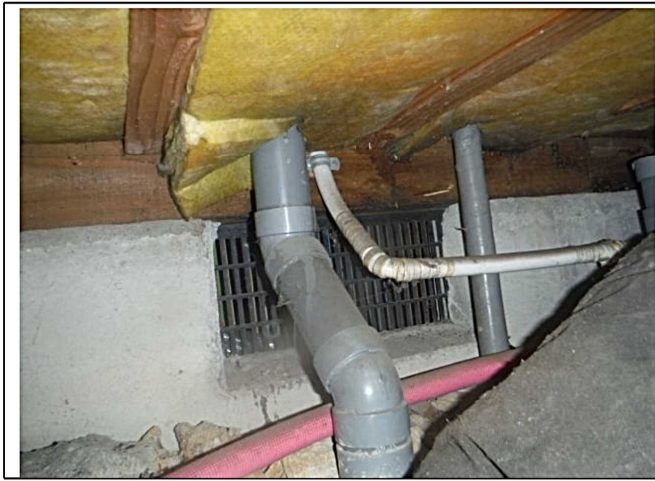
床下 台所配管 漏水等無し

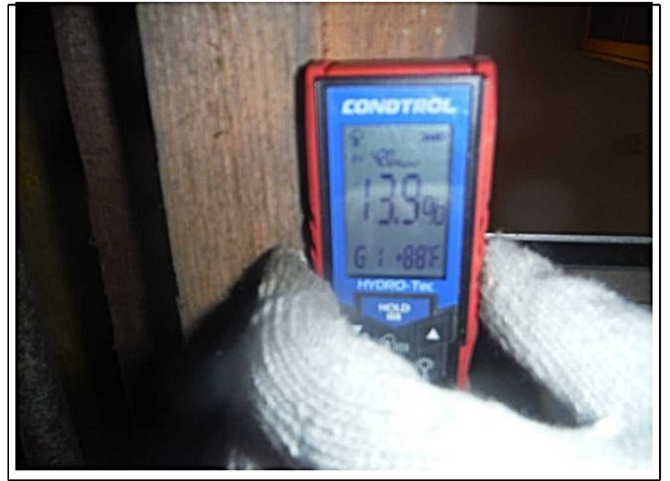
木部含水率確認13.9%

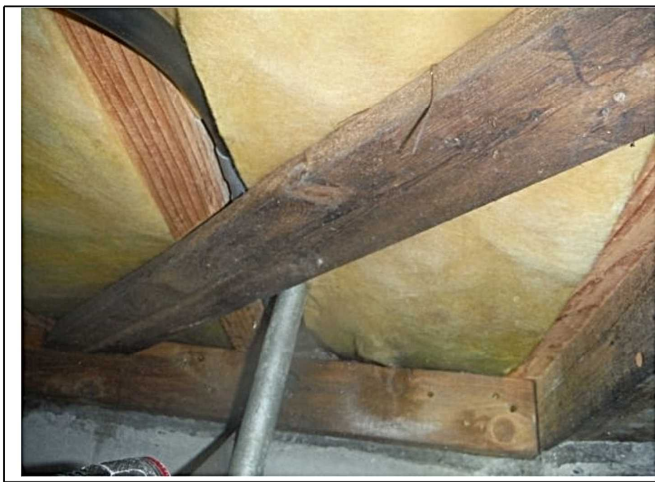
火打土台確認 断熱材確認

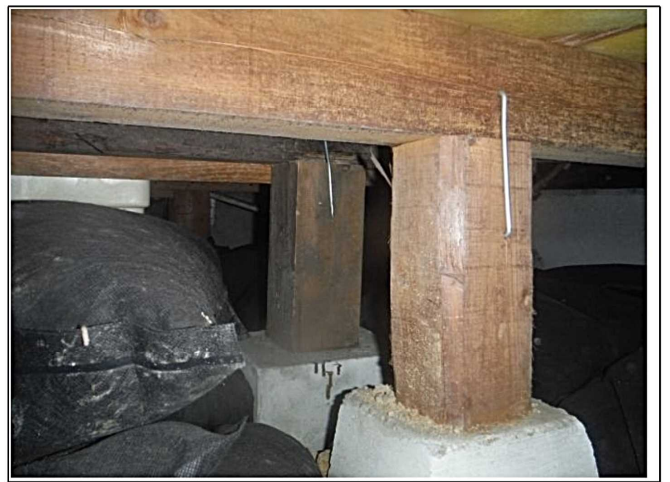
カスガイ金物確認

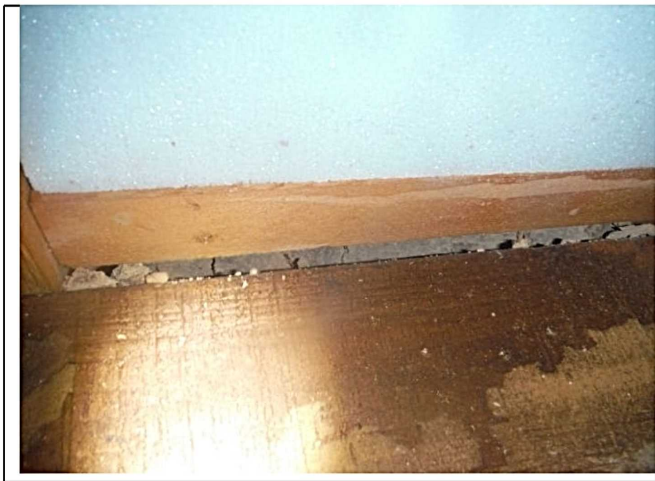
土壁確認

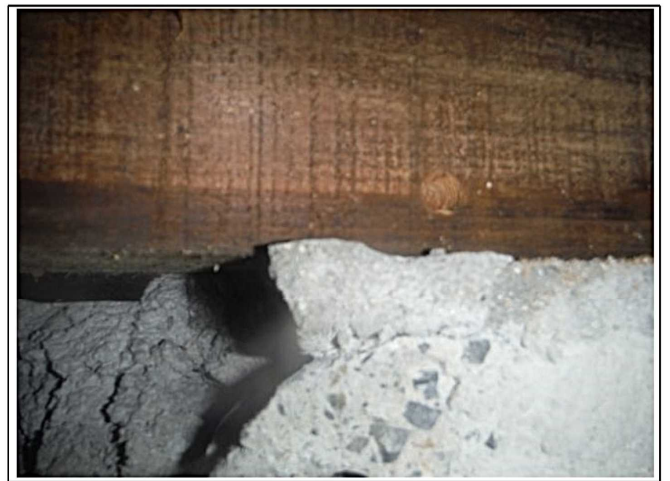
白蟻穿孔消毒跡確認

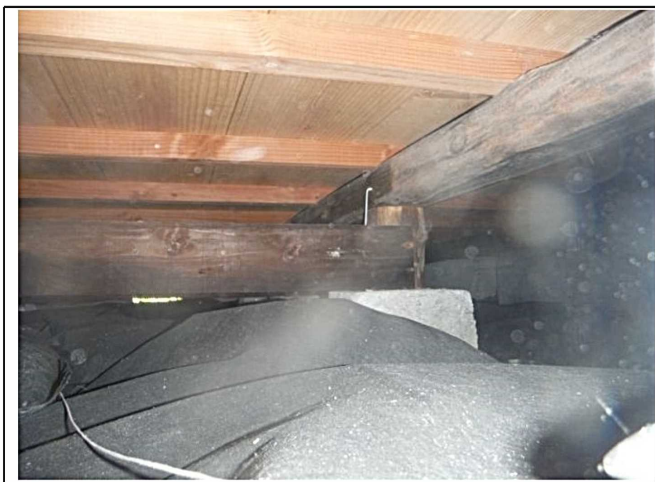
調湿材確認 根がらみ材確認
